## ОЦІНКА ТЕПЛОВТРАТ ЖИТЛОВОГО БУДИНКУ ЖК «АРТ-КВАРТАЛ СПІВОЧЕ»

### ASSESSMENT OF HEAT LOSS IN THE PANEL BUILDING OF THE RESIDENTIAL COMPLEX "ART-QUARTER OF THE SPIVOCHE"

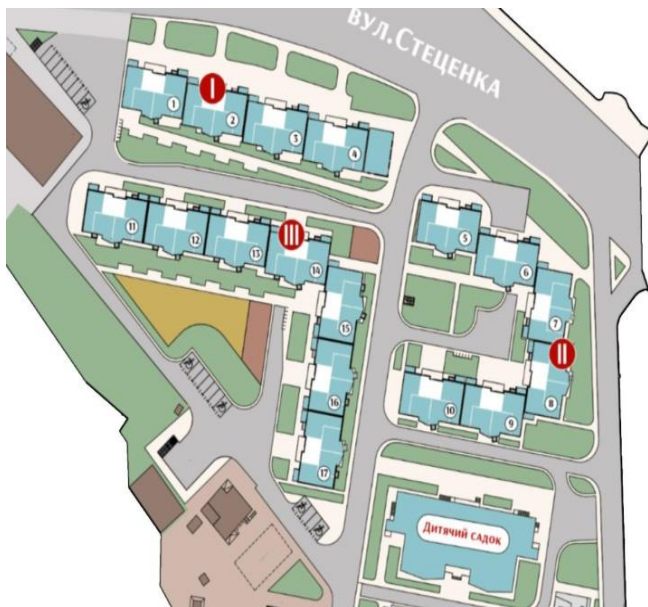
Розглянемо основні технічні характеристики досліджуваного об'єкта ЖК «Арт-квартал Співоче» в м. Києві, три житлових будинки якого введені в експлуатацію у 2018 році. За формою фінансування будівництва, рівнем комфорту і соціальної спрямованості житлові будинки ЖК «Арт-квартал Співоче» за вимогами ДБН В.2.2-15-2019 «Житлові будинки. Основні положення» належать до II категорії (соціальні). За результатами складання паспорта енергетичної ефективності будинку належить до класу енергетичної ефективності «D». Для такого будинку треба виявити ділянки надмірних теплових втрат у зовнішніх огорожувальних конструкціях і надати рекомендації для їх утеплення. Фрагмент генплану забудови наведено на рис. 1.

Рисунок 1 – Фрагмент генплану забудови ЖК «Арт-квартал Співоче»

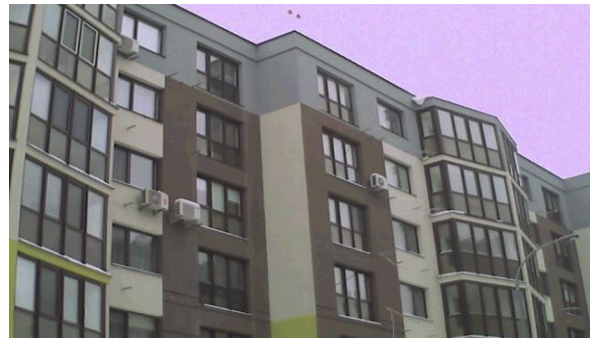
Обстежувалися (з використанням тепловізора) огорожувальні конструкції будинку III, який складається із семи житлових секцій, зблокованих під прямим кутом. Між всіма зблокованими секціями влаштовані деформаційні шви на всю висоту будинку. Габаритні розміри типової секції в плані 20,9 x 12,5 м. Будинок має 7 житлових поверхів (висота поверху – 2,8 м), підвал і надбудовані приміщення машинних відділень над сходово-ліфтовими вузлами. Повна максимальна висота будівлі над рівнем спланованої площадки 26,67 м. Всі житлові кімнати мають природне освітлення, в кожній квартирі передбачені заскленні на висоту поверху лоджії (рис. 2).

Рисунок 2 – Фрагмент фасаду житлового будинку III ЖК «Арт-квартал Співоче»

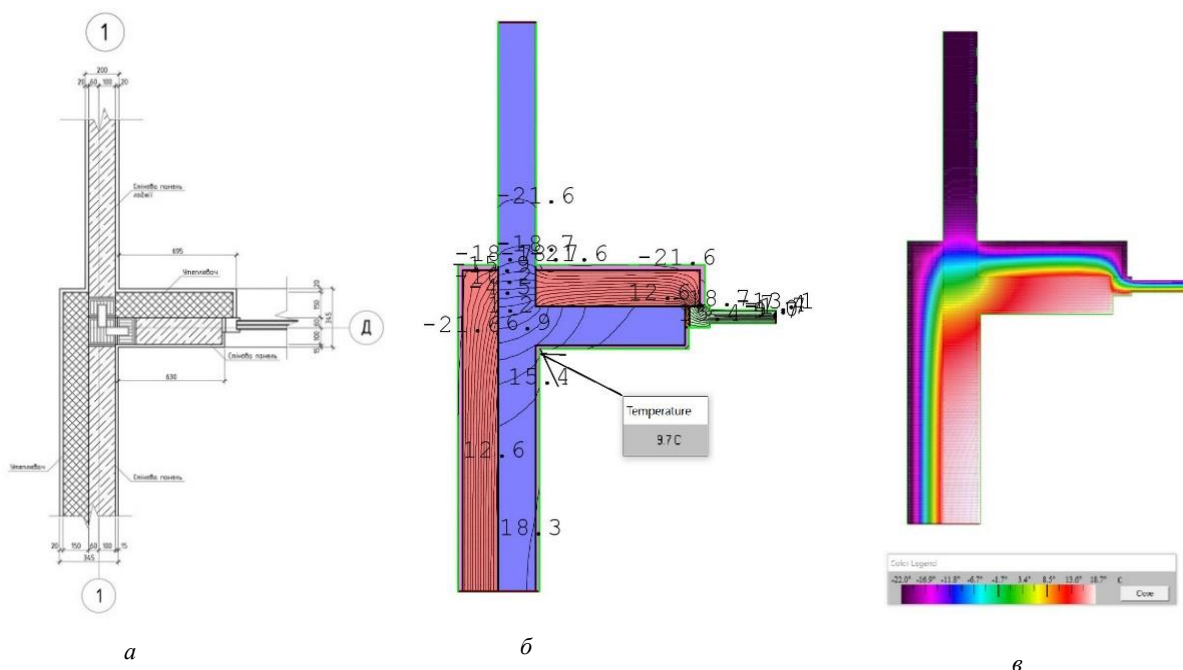
За результатами розрахунку двовимірної моделі вузла №1 (рис. 4, а, б, в), який знаходиться на торці у кутовій зоні будинку, температура в ньому становить  $+9,7$  °C, що не відповідає мінімальним нормативним вимогам. Запропоновано додаткове утеплення уздовж панелі огороження лоджії завдовжки 400 мм. Повторні результати розрахунку утепленого вузла показали, що точка роси в кутовій зоні не утворюється, температура становить  $+14,3$  °C, конденсат відсутній і надмірних витрат тепла не відбувається (рис. 5, а, б, в). Запропоноване конструктивне рішення є раціональним для всіх поверхів житлового будинку, крім верхнього, де стінові панелі лоджії стикуються з конструкціями суміщеного покриття.

Рисунок 4 – Результати розрахунку вузла 1 житлового будинку III без додаткового утеплення стінової панелі лоджії: а – вузол 1 в плані; б – побудова температурного поля та визначення температури у вузлі 1; в – побудова кольорової схеми розподілу температури в товщі конструкції вузла 1

Надмірні тепловтрати на ділянках примикання стінових панелей неопалюваних лоджій до зовнішніх стін будинку виявлені за результатами розрахунків та побудови схем розподілу температур в проблемних вузлах. Для зменшення таких тепловтрат треба утеплити стіни лоджій утеплювачем завтовшки 150 мм.

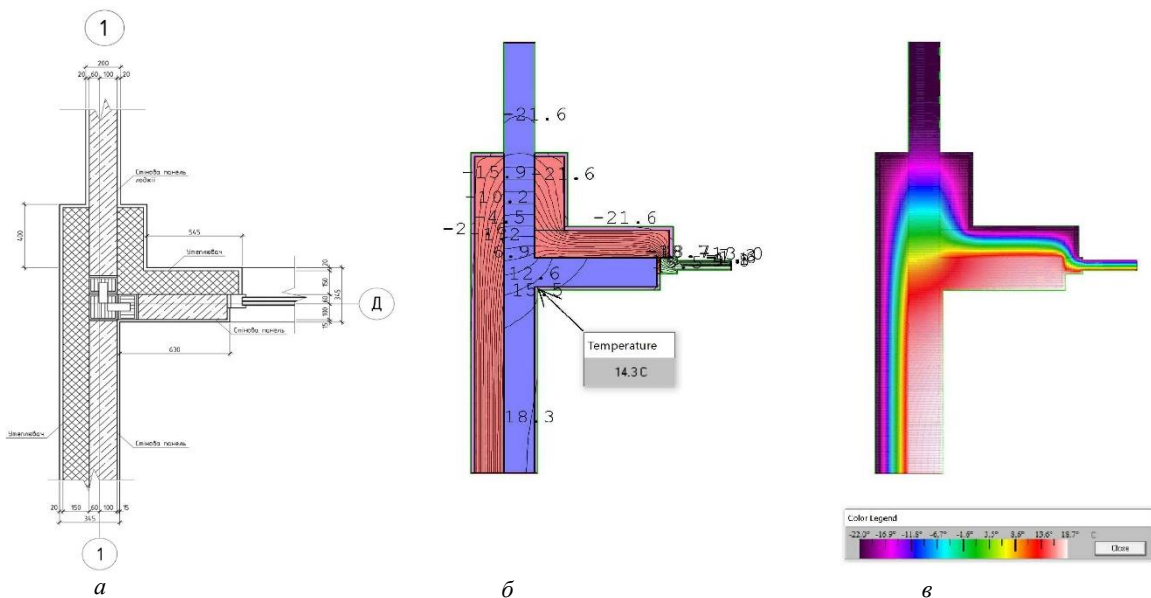
Рисунок 5 – Результати розрахунку вузла 1 житлового будинку III із додатковим утепленням стінової панелі лоджії:  
 а – вузол 1 в плані; б – побудова температурного поля та визначення температури у вузлі 1;  
 в – побудова кольорової схеми розподілу температури в товщі конструкції вузла 1
