**ПРО ОБСТЕЖЕННЯ ІНДИВІДУАЛЬНИХ ЖИТЛОВИХ БУДИНКІВ,  
ЩО БУЛИ ПОШКОДЖЕНІ ТА ЗРУЙНОВАНІ ВНАСЛІДОК БОЙОВИХ ДІЙ**

**EXAMINATION OF INDIVIDUAL RESIDENTIAL BUILDINGS THAT WERE DAMAGED  
AND DESTROYED AS A RESULT OF HOSTILITIES**

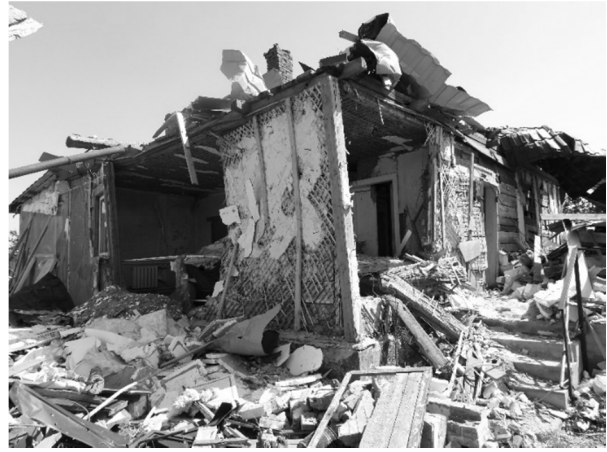
Рисунок 1 – Наслідок руйнування каркасного дерев'яного будинку внаслідок дії вибухової хвилі

Відновлення пошкоджених будинків з технічної точки зору є фізично можливим, однак є вкрай ускладненим. За економічними ознаками відновлення не є доцільним, порівняно зі зведенням нового будинку.

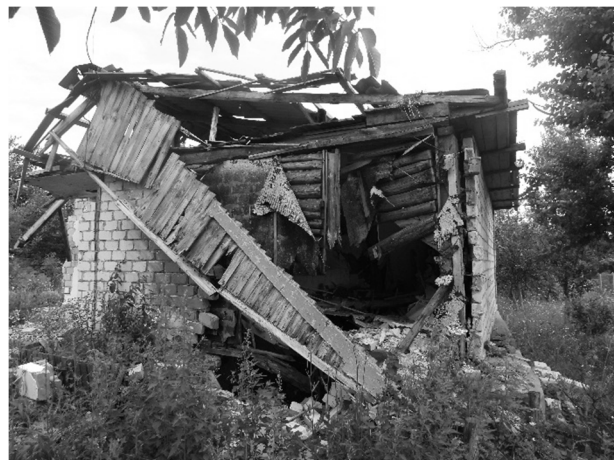
Рисунок 2 – Наслідок руйнування каркасного дерев'яного будинку внаслідок ударної дії прямого влучання снаряду

Можна твердо визначити, що при орієнтовному ступені пошкодження 50 % і більше, відновлення старих будинків не є доцільним передусім за економічними ознаками, оскільки в таких будинках, фізичний знос становить понад 50 %, також виникає фізична складність ремонту таких будівель. Якщо будинок був зведений не так давно і орієнтовний ступінь пошкодження становить до 80 % (при орієнтовному ступені пошкодження більше 81% об'єкт належить до III категорії, тобто вважається таким – об'єкт непридатний за цільовим призначенням, повністю втратив свою економічну цінність – зруйнований об'єкт [3]), відновлення відбувається за рахунок заміни зруйнованих елементів будівлі або перезбирання каркасу заново з наявних елементів.

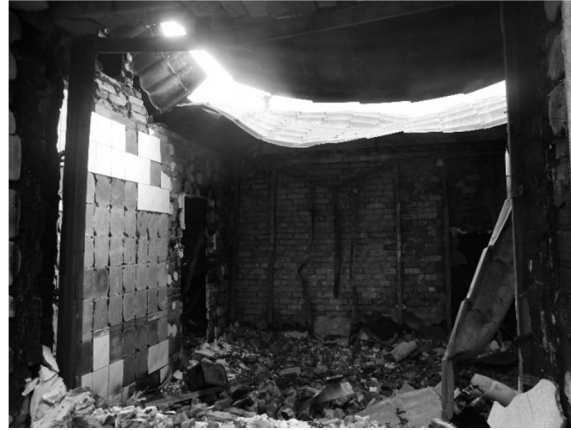
По-перше, вид внутрішнього опорядження. На сьогодні популярні рішення у внутрішньому опорядженні стін – це штукатурка з подальшим оздобленням шпалерами, керамічною плиткою або фарбуванням та гіпсокартонні листи по металевому каркасу, що оздоблюються шпалерами, стіновими дерев'яними панелями, керамічною плиткою або фарбуванням. Відомо, що штукатурка значно послаблює дію високих температур, це підтверджено науковцями зі Швеції [2], а також авторами під час обстеження. Після пожеж на певних об'єктах, що були обстежені, штукатурка стін була лише частково відшарована, тобто вплив вогню і температури на кладку стін був мінімальним. Водночас дешевшим та технологічнішим рішенням у оздобленні стін є використання гіпсокартонних листів по металевому каркасу. Однак таке опорядження є програвшим з точки зору захисту несучих конструкцій від вогню. Як відомо, гіпс не є горючим, а картон є горючим, тому під дією вогню таке внутрішнє опорядження руйнується, і вогонь безпосередньо діє на кладку стін (рис. 3).

Рисунок 3 – Порівняння пошкоджень кладки залежно від виду внутрішнього опорядження

Слід виокремити будинки, стіни яких змуровані з керамічної цегли. Відновлення таких пошкоджених будинків може бути економічно доцільним, порівняно зі зведенням нового будинку. Для цього з технічної точки зору має бути виконана комплексна оцінка кожного дефекту та пошкодження з можливістю відновлення.

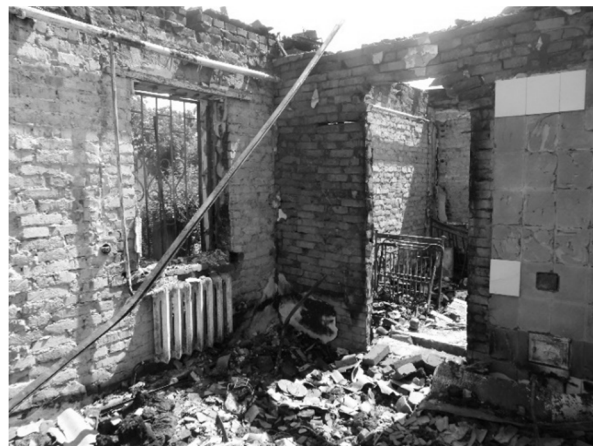
По-третє, вплив високих температур і вогню залежно від розташування тієї чи іншої стіни є різним. Оскільки всередині будівлі вогонь мав вплив з обох боків стін чи перегородок, то цілком очевидно було бачити масове відшарування кладки і розчину саме у внутрішніх конструкціях. Сюди також можна додати таку особливість: більша товщина стін зовнішніх напряму впливає на меншу швидкість передачі температури, і відповідно руйнування самої конструкції [2]. Це чітко можна спостерігати за характером роботи перемичок у зовнішніх стінах і у внутрішніх: у той час як стіна і перемичка зовнішніх стін після пожежі залишилася на місці, а припорна ділянка перемички внутрішньої стіни зруйнована, відповідно і перемичка зруйнована. В таких випадках чи не ідеальним рішенням є повний демонтаж перегородок, а також частковий демонтаж несучих стін до відмітки низу перемички з подальшою відбудовою. Внаслідок дії вогню характерним є колір

цегли (без врахування кіптяви): у внутрішніх стінах або перегородках він є в рази темнішим (рис. 4).

Рисунок 4 – Порівняння ступеня пошкодження кладки залежно від розташування та товщини стін (перегородок)

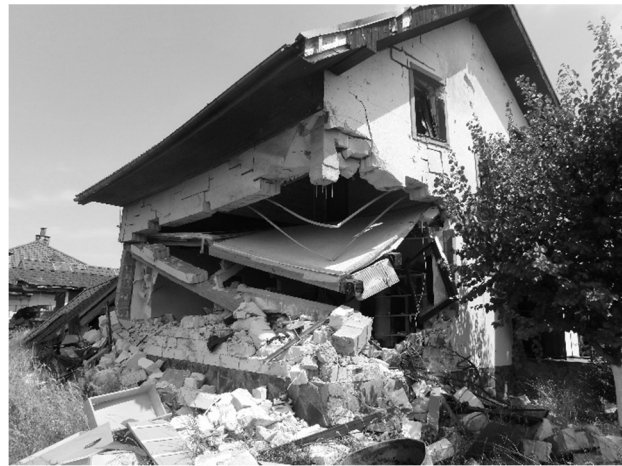
Було встановлено, що при будь-якому впливі (п. А-В) кладка з такого матеріалу зазнає суттєві дефекти. Якщо причиною руйнування є ударна дія прямого влучання снаряда, або вибухова хвиля снаряда, що здетонував поряд, то у 85% випадків призводило до обвалення таких будинків. Якщо причиною руйнування є пожежа, то в 74% випадків така кладка не підлягає відновленню чи підсилению (рис. 6).

Рисунок 6 – Обвалення частини будинку, стіни якого з блоків з ніздрюватого бетону, внаслідок ударної дії прямого влучання снаряда

Відновлення таких пошкоджених будинків переважно не є фізично можливим, використання залишків зруйнованого будинку для влаштування нового недопустимо.

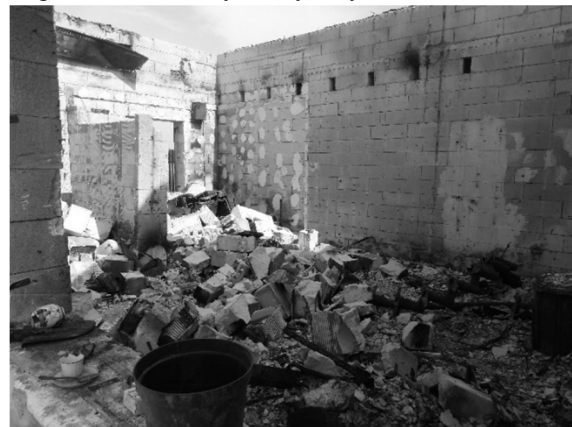
Характерними ознаками пошкоджень кладки з блоків з ніздрюватого бетону після пожежі є наскрізні тріщини в кутах та руйнування структури матеріалу від високої температури – при тактильному дотику «камінь перетворюється в порошок» (рис. 7 – характерний бежевий колір блоків з наявністю великої кількості волосяних тріщин, що утворюють так звану «павутину»).

Рисунок 7 – Вогневе пошкодження кладки з блоків з ніздрюватого бетону

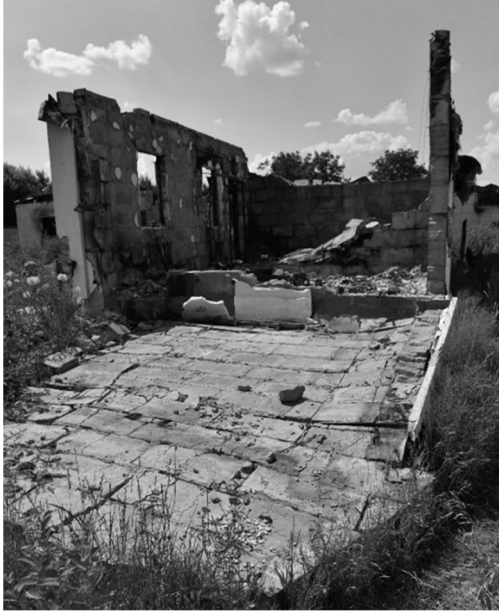
Під час обстежень було зафіксовано, що переважна більшість будинків збудована з грубими порушеннями технологій зведення. Переважно процес локального пошкодження переростав у руйнування цілого будинку (прогресуюче обвалення), в тому числі за рахунок цього. Наприклад, у таких будинках, де несучі стіни з кладки з ніздрюватого бетону просторова жорсткість забезпечується, в т. ч, за допомогою монолітного поясу, який часто був просто відсутнім. У результаті, навіть до руйнувань просторова жорсткість була мінімальною, а вже після локальних пошкоджень ставала нескінченно малою. Це виражене насамперед у стінах, що випинаються з площини, тобто втратили свою стійкість. Також масштабним є недотримання технології мурування кладки блоків з ніздрюватого

бетону: неналежний напуск блоків, відсутність армування кладки (рис. 8).

Рисунок 8 – Порушення технології зведення – відсутність монолітного поясу, неналежний напуск блоків, відсутність армування кладки

7. Грубі порушення технології зведення додатково вплинули на процес пошкодження та руйнування будівель. Дотримання технологій зведення в малоповерховому індивідуальному будівництві є ключовим.
